**D.A.L.I. - REFACERE PROVIZORIE CANALIZARE PLUVIALĂ DUPĂ CALAMITATE -
APE PROVENITE DIN PÂRÂUL GRUI - PE STRADA VALE A ORAȘULUI SĂLIȘTE,
JUDEȚUL SIBIU**

DOCUMENTAȚIE DE AVIZARE A LUCRĂRILOR DE INTERVENȚIE

Proiect nr. 42/ septembrie 2018

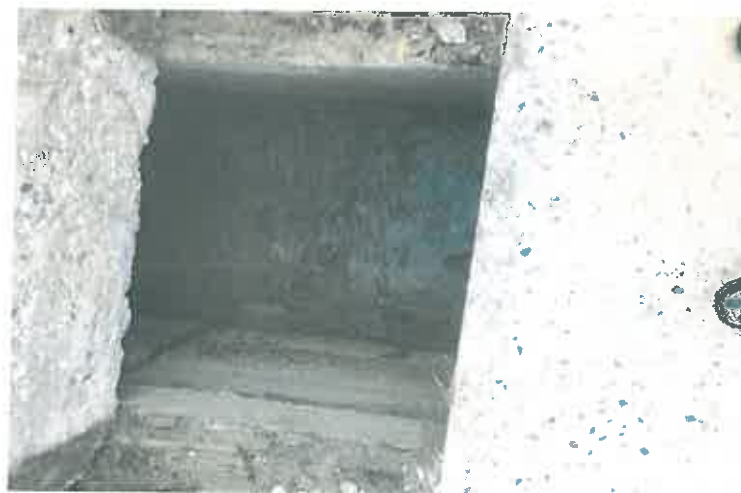
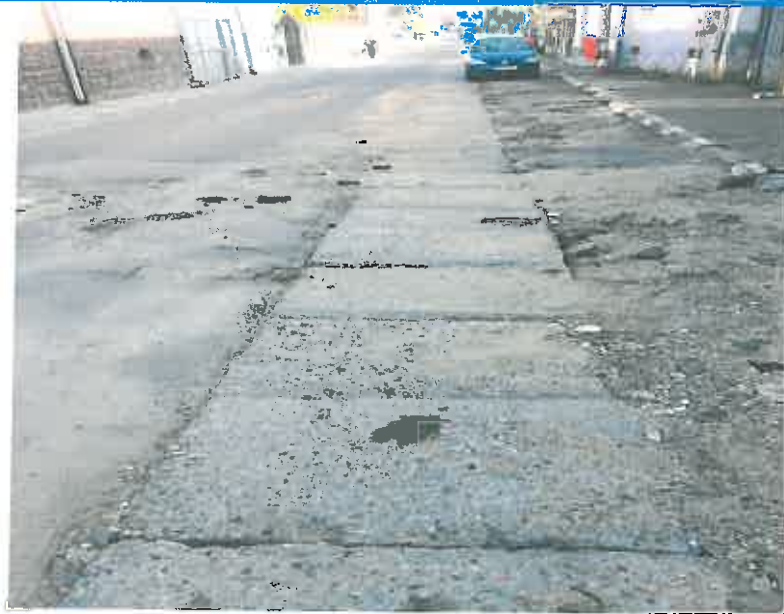
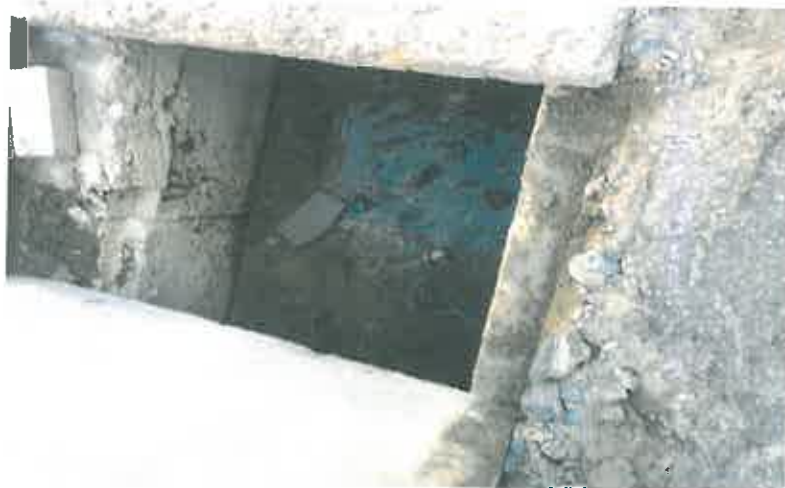
- în amonte de casetă nu există amenajări pentru prevenirea creșterii vitezei apei în cazul unor viituri.
- rețeaua de canalizare apă pluvială existentă pe strada Vale în lungime de cca 200 m, înainte de descărcarea în emisar, Raul Negru, prezintă degradări ale radierului pluvial crescând rugozitatea pereților și reducerea semnificativă a capacității de transport a apei pluviale;

- pe rețeaua de canalizare nu sunt realizate cămine de vizitare pentru inspecție și întreținere. Întreținerea rețelei de canalizare apă pluvială se realizează prin ridicarea dalelor din beton, oprirea circulației și intervenția la rețeaua de canalizare;

- Pe radierul canalului sunt sedimentate aluviuni și diverse deșeuri menajere (plastic, textile, etc.);
- Rețeaua de canalizare apă pluvială existentă pe strada Vale în lungime de cca 200 m, înainte de descărcarea în emisar, Raul Negru, prezintă degradări ale radierului pluviale crescând rugozitatea pereților și reducerea semnificativă a capacității de transport a apei pluviale;

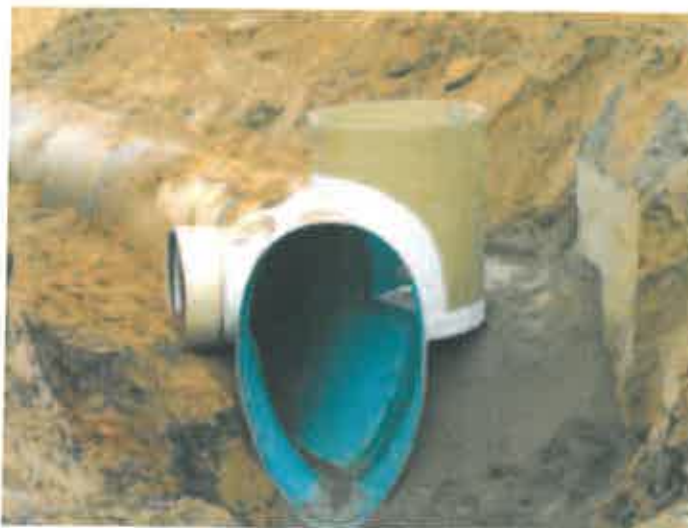
Pentru fiecare cămin sunt prevăzute un număr de 4 guri de scurgere, cu sifon și depozit, amplasate câte două pe fiecare parte a străzii, pentru colectarea apei pluviale de pe carosabil. Racordarea gurilor de scurgere la cămine se va face cu țevi din PVC 160.
